Rapportering av tiltaksgjennomføring i habitatkartlagte sjørretvassdrag i Vindafjord kommune i 2021

Viser til tillatelse gitt av Statsforvalteren i Rogaland v/ Stig Sandring, datert 8. juli 2021.

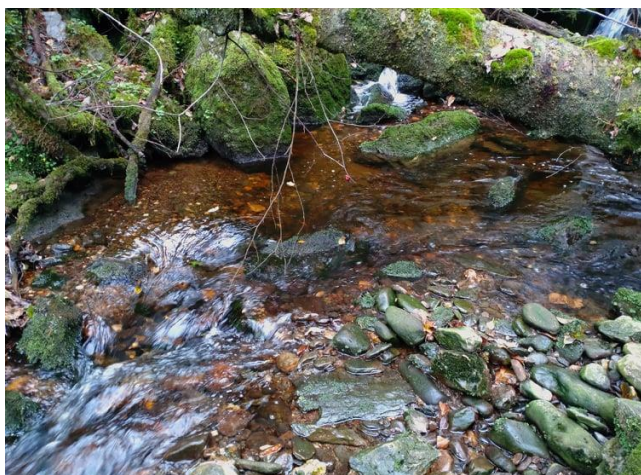
Før øverste gytegrusutlegg.

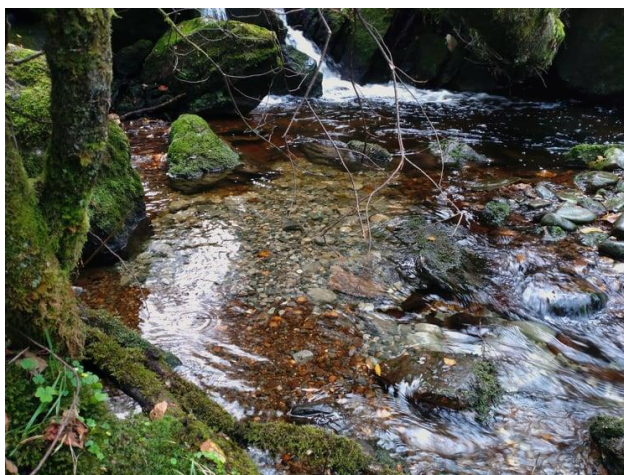
Etter øverste gytegrusutlegg. Utlegget ble gjort manuelt.

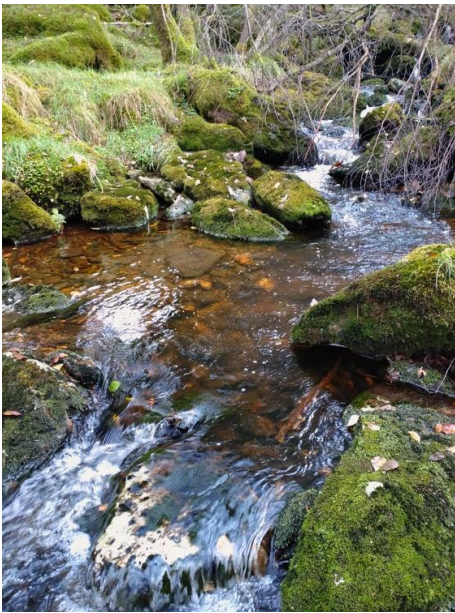
Før nest øverste gytegrusutlegg.

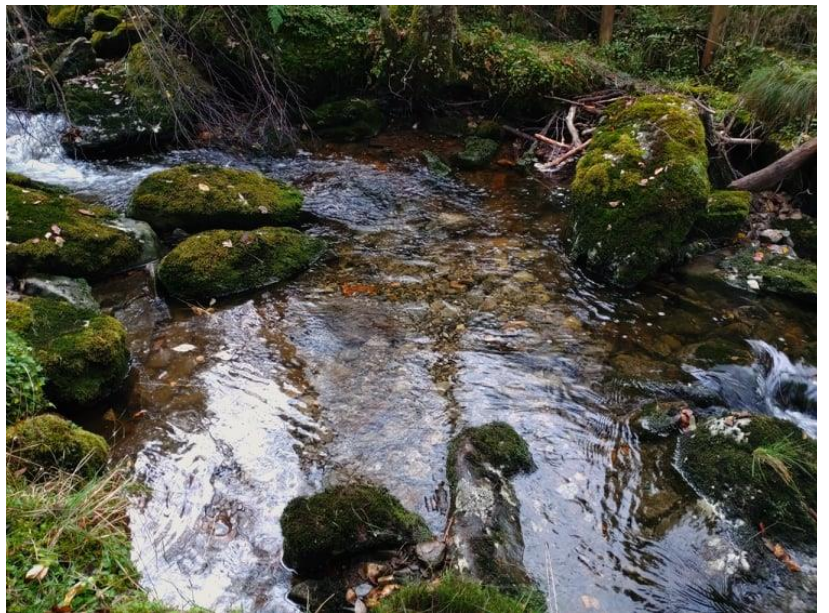
Etter nest øverste gytegrusutlegg. Utlegget ble gjort manuelt.

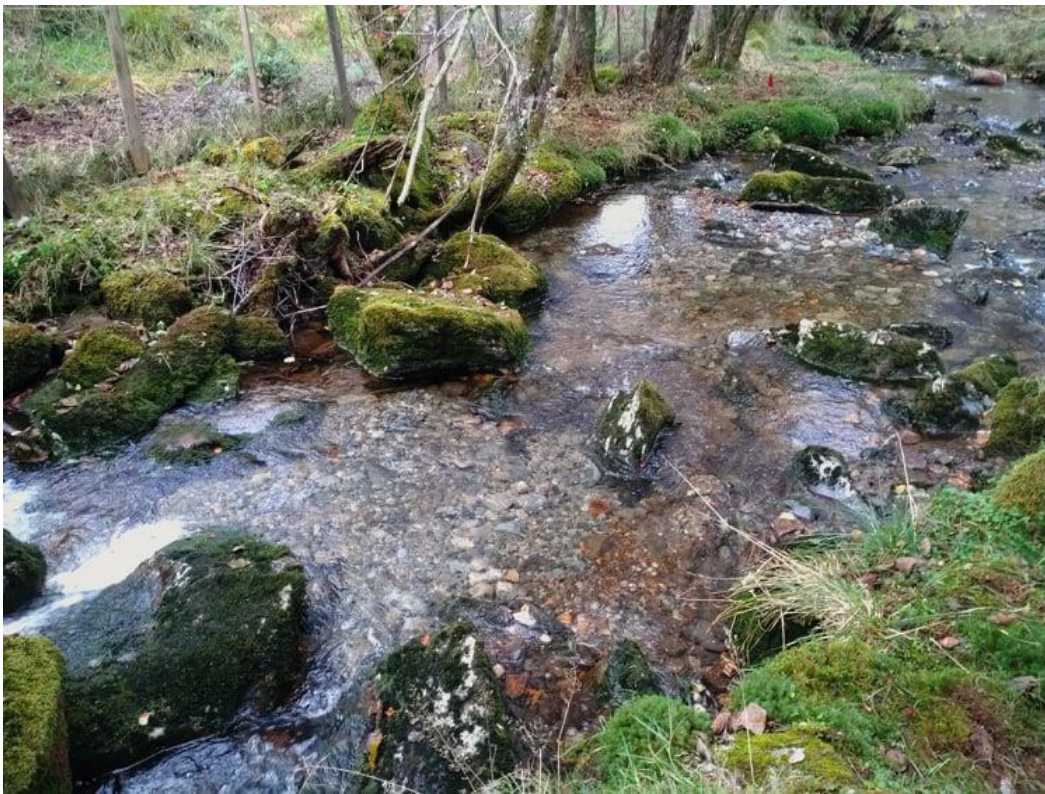
I to kulper ble det lagt ut gytegrus som fordeler seg nedover bekken. Utlegget ble gjort ved bruk av gravemaskin.

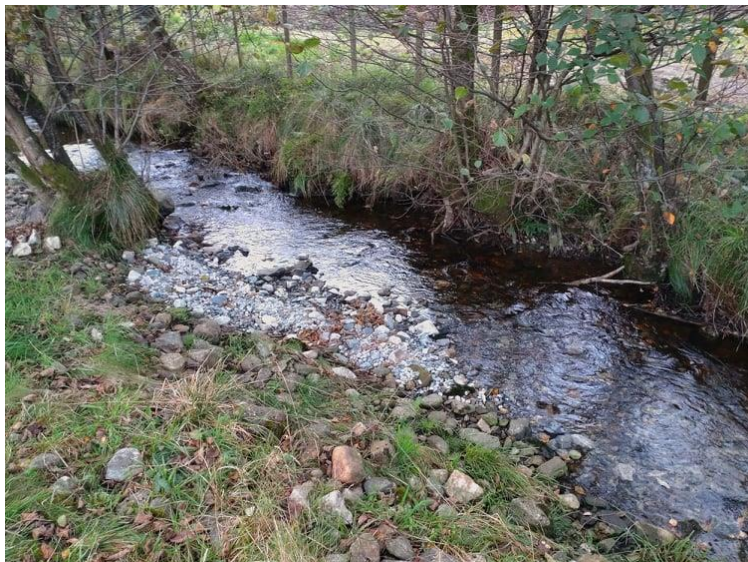
Nest nederste utlegget ble gjort ved bruk av gravemaskin. Etter høy vannføring har noe av grusen blitt skylt på land.

Det ble lagt ut ca. 4 m³ grus fordelt på seks steder i segment 5 og 6. Det var søkt om utlegg fra segment 6 og oppover, men vanskelig adkomst, og konsulents egne vurderinger, gjorde at man også la ut grus i segment 5. Utleggene i segment 5 og det nederste i segment 6, ble gjort ved hjelp av gravemaskin. De øverste utleggene ble gjort manuelt av en skoleklasse, med veiledning fra Vindafjord Jakt- og Fiskelag og vannområdekoordinator. På grunn av mangel på stor stein og høy vannføring, ble det ikke plassert stor stein oppå alle utleggene. Det er aktuelt å gjøre dette i 2022.

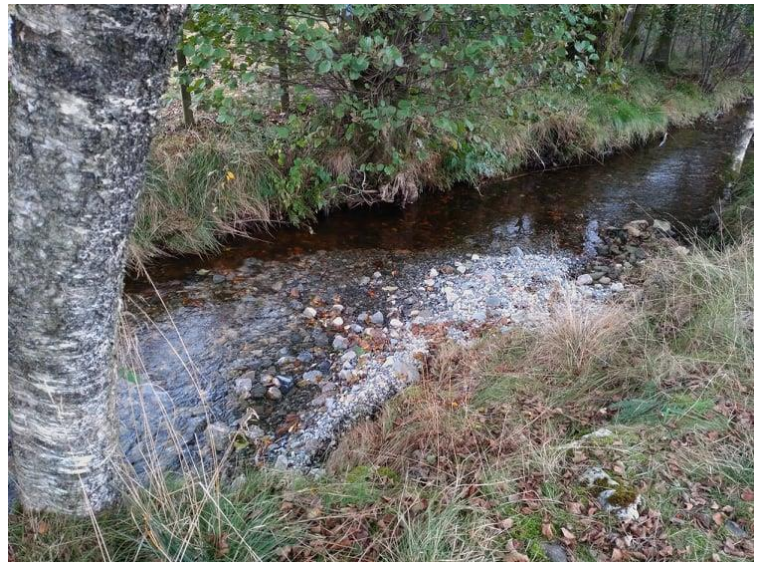
Nederste utlegget ble gjort ved bruk av gravemaskin. Etter høy vannføring har noe av grusen blitt skylt på land.

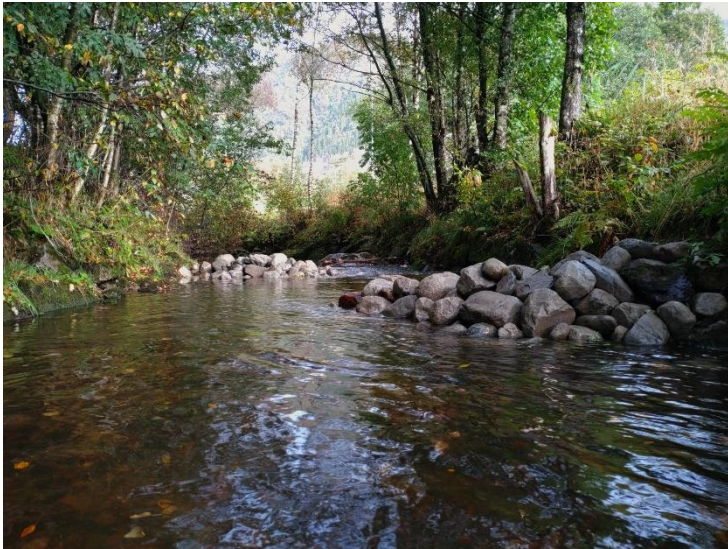
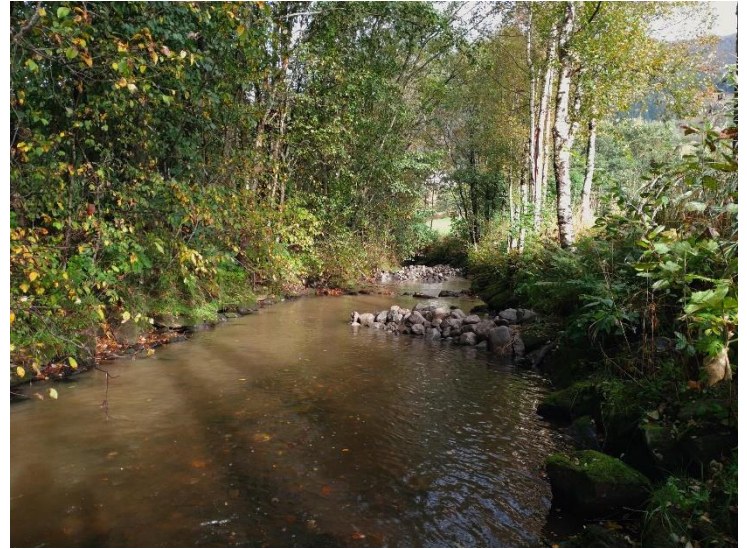
- Det ble lagt ut ca. 110 m³ med større stein (20-70 cm) i buner, røyser og langsgående rygger i angitte segmenter. Utleggene ble gjort ved bruk av gravemaskin på hjul med henger. Det var lett adkomst til elva via en turvei i segment 27-37. Utleggene ble modifisert ved manuelt arbeid. I segment 42-48 var det litt vanskeligere tilkomst til elva, og det måtte fjernes litt kantvegetasjon for å få steinen ut i elva. I disse segmentene måtte en også ty til mer manuelt arbeid.

Noen få av totalt 64 buner, røyser og langsgående rygger med større stein som ble lagt ut.

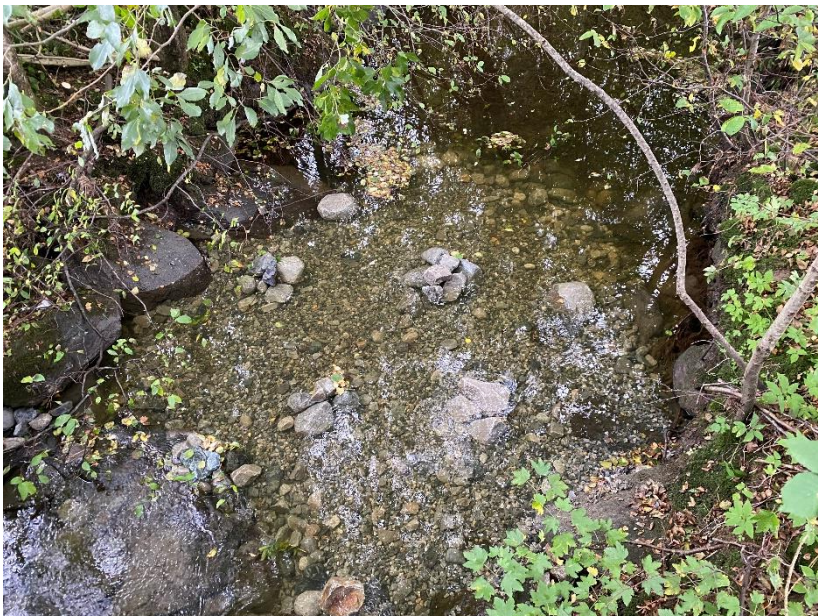
2. Utlegg av gytegrus (segment 46)

- Dette tiltaket ble ikke foreslått i rapporten, men i etterkant av Vindafjord Jakt- og Fiskelag (konsulent støttet tiltaket). Det ble gitt tillatelse til utlegget av Statsforvalter, under forutsetning av at tiltaket ble utformet i tråd med *Tiltakshåndbok for bedre fysisk vannmiljø* og involvering av konsulent under gjennomføring. Det ble lagt ut rundt 3 m³ med gytegrus, og plassert ut enkelte større steiner for å stabilisere grusen og skape variasjon og skjul.

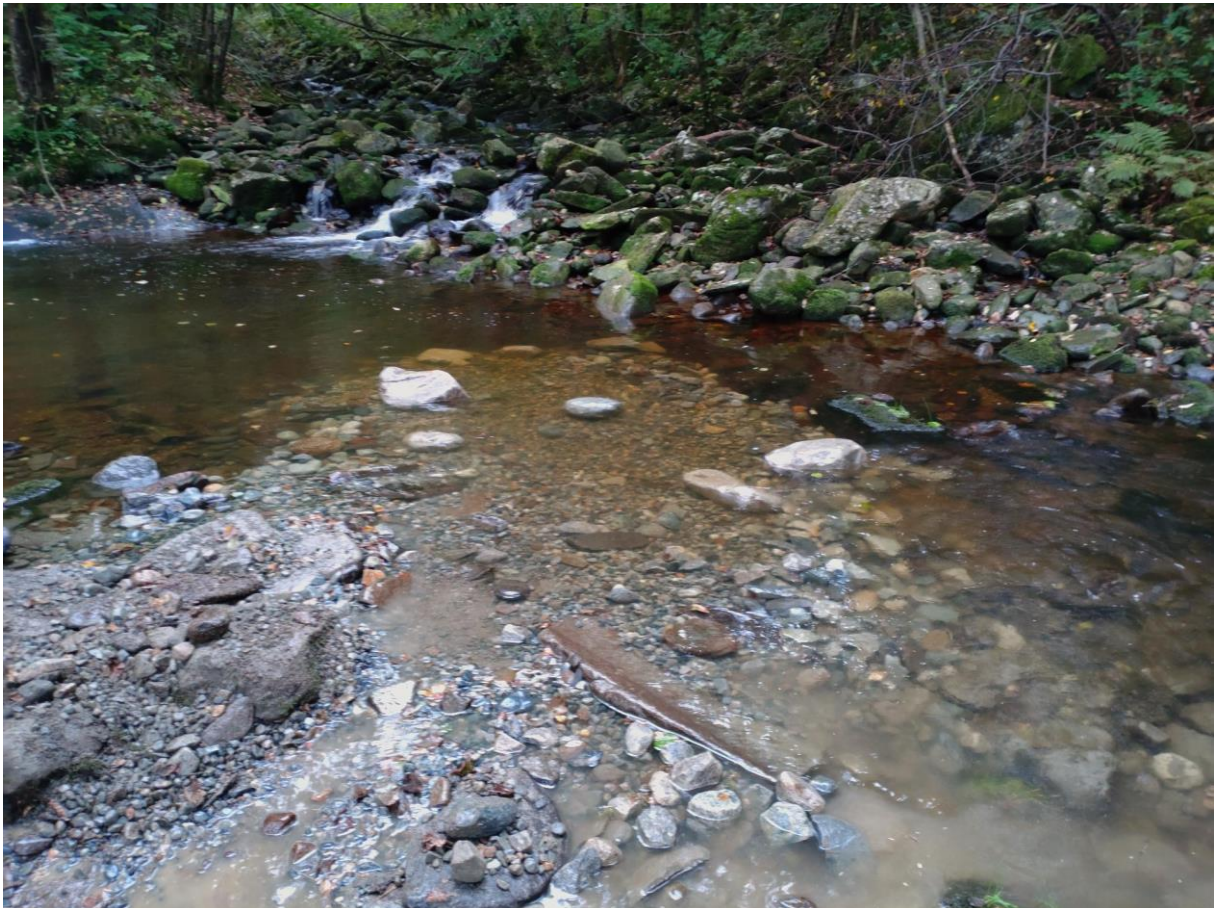
4. Utlegg av gytegrus (segment 37) – Ikke omsøkt tiltak

- Ved befaring før tiltaksgjennomføring i elva, mente konsulent at det burde legges ut rundt 1,2 m³ på et brekk nedenfor Gjuvelvas samløp med Oselva. Nevnte mengde ble lagt ut, og det ble plassert ut enkelte større steiner for å stabilisere grusen og skape skjul.

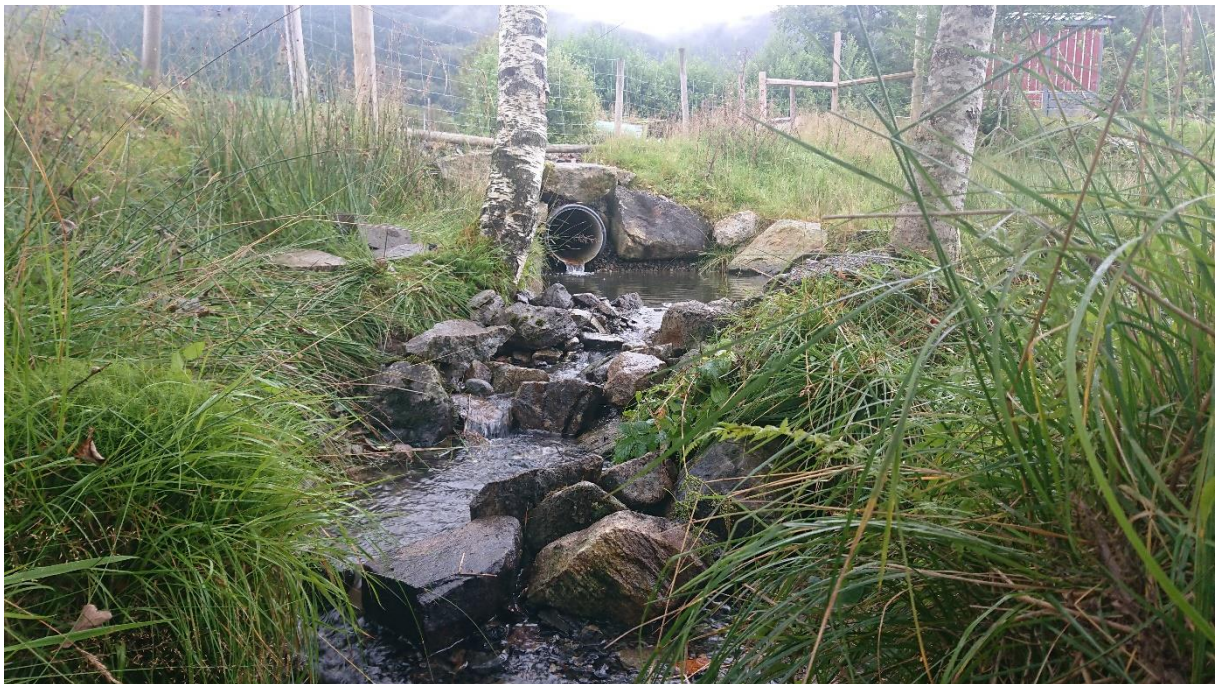
- Ved bruk av stein prøvde man ved manuelt arbeid å heve vannstanden i kulpen, slik at fisk kan ta sats inn i røret, og vandre videre oppover. Man fikk hevet vannstanden en hel del. Røret er fortsatt en flaskehals for videre oppvandring, såfremt man ikke får satt inn terskler (som vil være krevende fordi røret er svært lite). Det er uansett positivt at vannspeilet i kulpen har blitt hevet med tanke på standplasser for fisk. Sidebekken kan i tørre perioder tørke ut, og kulpen vil være egnet som refugium i slike perioder. Man har opprettet god kontakt med grunneier (bonde), og grunneier ønsker å se nærmere på muligheten for å kunne gjenslynge bekken nedstrøms kulpen.

Man prøvde å kulpe opp dammen slik at avstanden fra utløpet av stikkrennen til vannflaten ble mindre. I forbindelse med dette, måtte det også tilrettelegges på nedsiden av kulpen, slik at man unngikk nye vandringshindre.

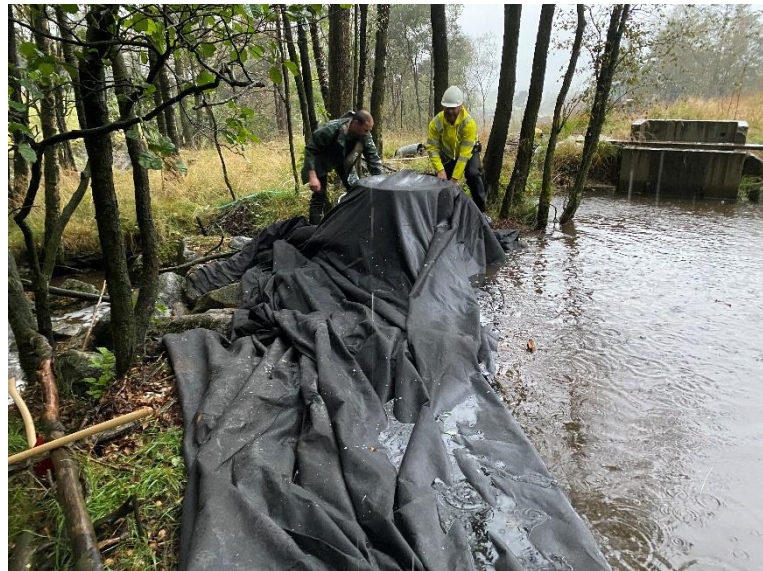
Det ble tilført noe ekstra stein under duken, før duken ble lagt over. På toppen ble det plassert stein/jordmasser.

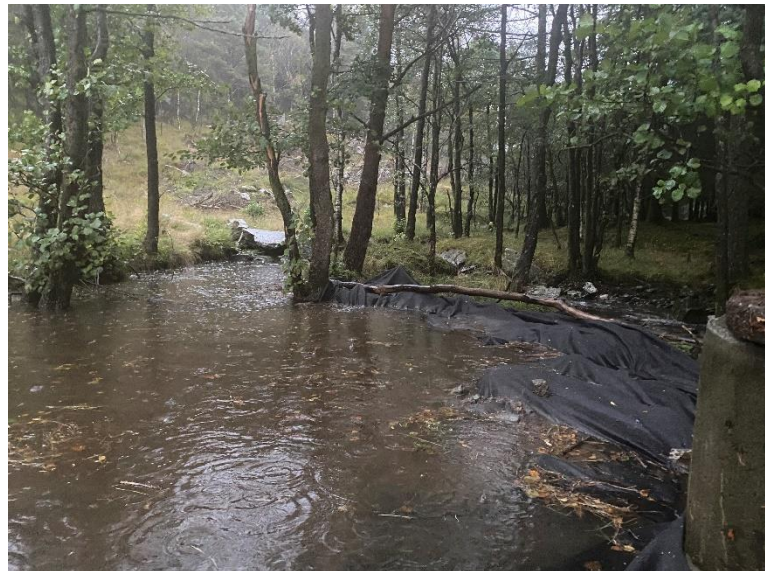
Ved å tette terskelen helt, steg vannet kjapt i inntaksdammen. Vannet slår da tilbake gjennom stikkrennen, og over i elveløpet man ser i bakgrunnen.

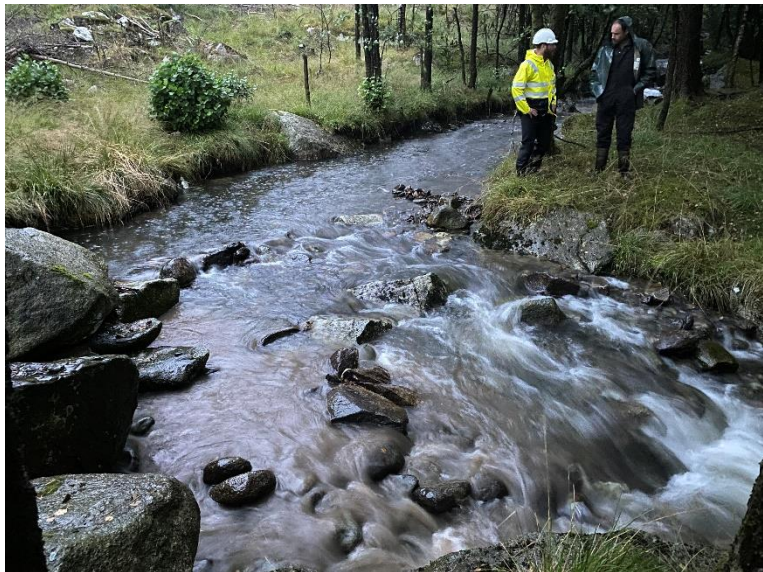
Ved å tette inntaksdammen og lede vannet ned i elveløpet (med å flytte et par steiner til venstre for der vi står på bildet), så sikrer man at fisk kan forsere oppover i elva på tilnærmet alle vannføringer.

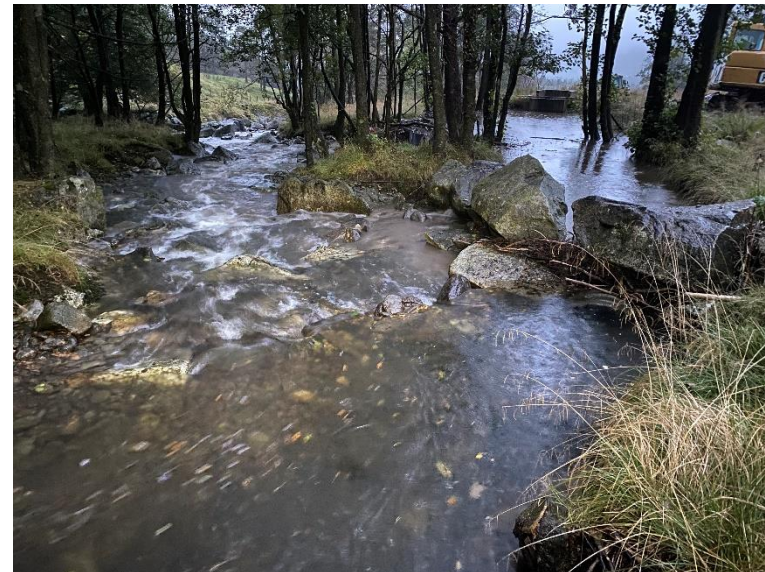
Nå er det fritt leide for fisk i elveløpet som tidligere hadde lav vannføring. I tillegg fungerer inntaksdammen som et refugium for fisk i alle størrelser når vannføringen er svært lav.

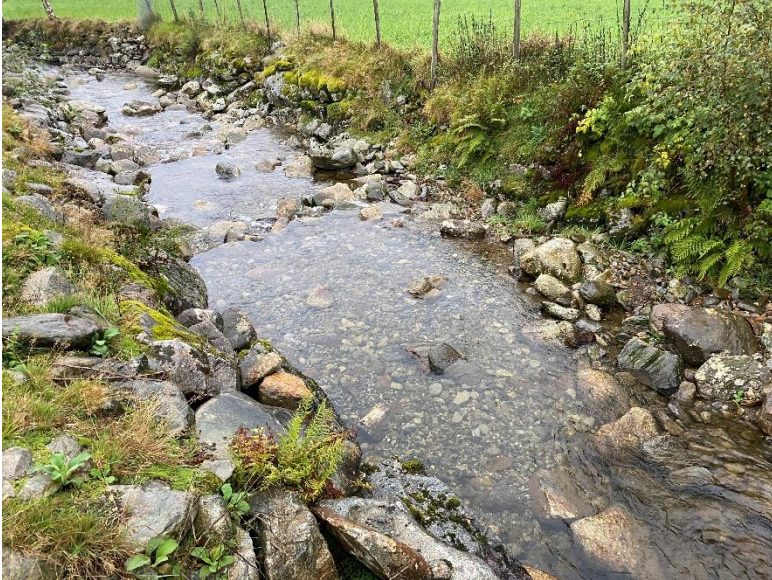
Nederste og største gytegrusutlegget.

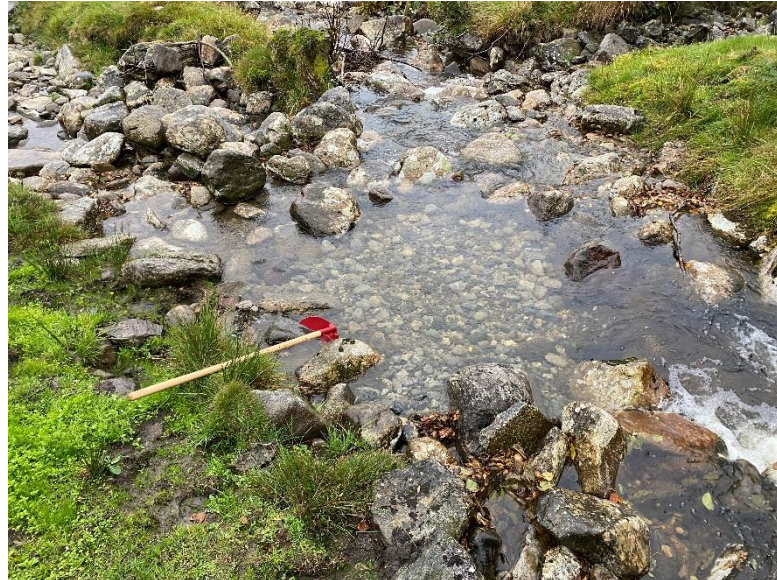
Øverste gytegrusutlegget.
